SECTOR CABALLO

En el 2do cantón Sector Caballo se amplió la red de tubería de agua utilizando tubos de 2 a 3 pulgadas con un total de 110 metros lineales.

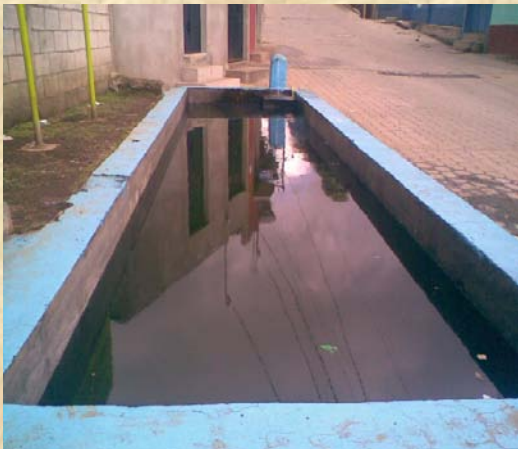
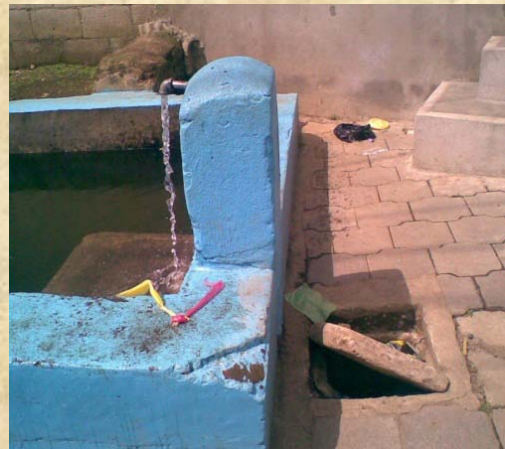
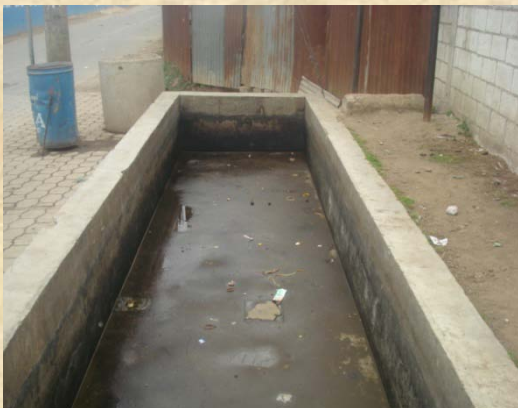
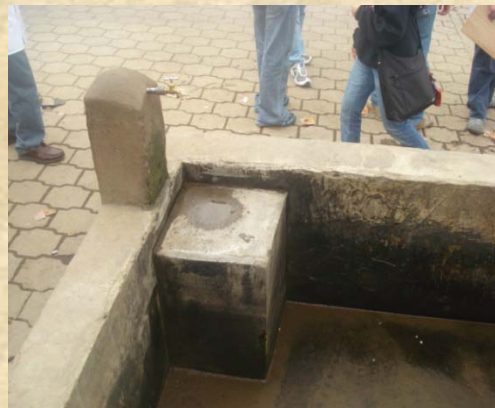
SEGUNDO CANTON SECTOR PASIWAN SIK`A

Por el mal estado y deterioro en la infraestructura de la pila, la Municipalidad de este Municipio priorizó las pilas por la importancia de abastecimiento de agua que representa para las mujeres de la comunidad, por lo que se reparó la pila del sector Tella.

Los trabajos fueron de remozamiento, como repello, cernido y alisado, con un diámetro de 10 metros de largo por 2.50 metros de ancho.
